# 在来蟻仕口の性能比較

ハイブリッド・ビーム（異樹種集成材）の基本的な材料性能は、適切な製造管理により担保できるが、仕口部でスギが接触することに疑問を感じるなどのご質問を多く頂いております。  
そこで当社では、ハイブリッド・ビームを用いた在来蟻仕口の性能を比較試験により確認しました。

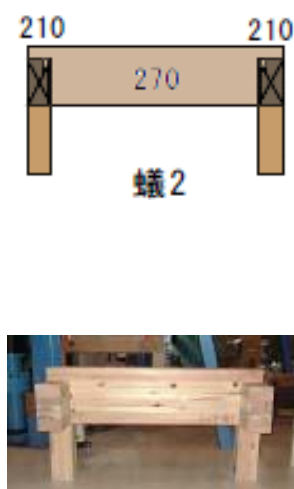
試験体

メス梁に架かっている兜下部からの割れが直ぐに生じる。しかし、この割れ自体は大きな耐力低下をもたらさず、その後、腰掛下からの割裂によって破壊に至った。

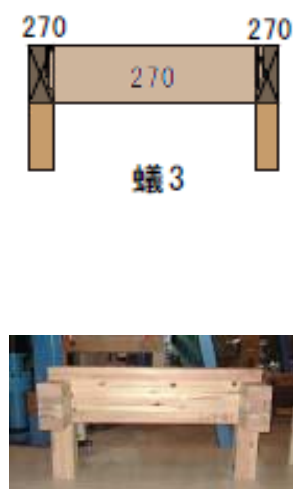
試験体

変位 60 mm程度までは梁同士のめり込みのみ。その後、腰掛下からの割裂によって破壊に至った。
